RELATÓRIO DE SONDAGEM

BENEFICIÁRIO: CIRLENE CARDOSO DE MENESES

Este relatório tem por finalidade apresentar as condições do solo do terreno destinado à construção de Habitações no Programa FNHIS, localizado no Município de Buriti- MA. A análise foi realizada após vistoria in loco, com o objetivo de verificar a compatibilidade do solo com o projeto de fundações proposto.

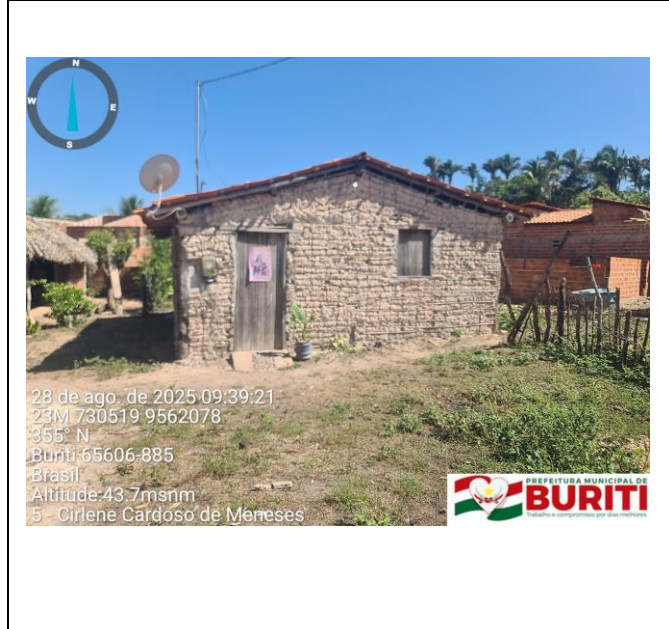
Figura 1: Foto do Terreno

- Superfície: A camada superficial do terreno apresenta uma cobertura de solo argiloso, estável e bem coeso, sem sinais de erosão ou movimentação recente, coberto por vegetação rasteira, em geral pasto.
- Capacidade de Suporte: Em profundidade, o solo revelou-se firme, com boa capacidade de suporte para as fundações previstas no projeto estrutural. Não foram observadas formações que indicassem a necessidade de intervenções corretivas ou modificações no projeto.
- Nível de Umidade: O terreno encontra-se em boas condições de drenagem natural, sem acúmulo de água ou indícios de saturação do solo. O nível de umidade do solo é compatível com a execução da obra.
- Topografia: A topografia do terreno é favorável para a execução da obra, com desníveis pouco acentuados que não demandam grandes movimentações de terra.
