RELATÓRIO DE SONDAAGEM

BENEFICIÁRIO: FRANCISCA IULNAR DA COSTA

Este relatório tem por finalidade apresentar as condições do solo do terreno destinado à construção de Habitações no Programa FNHIS, localizado no Município de Buriti- MA. A análise foi realizada após vistoria in loco, com o objetivo de verificar a compatibilidade do solo com o projeto de fundações proposto.

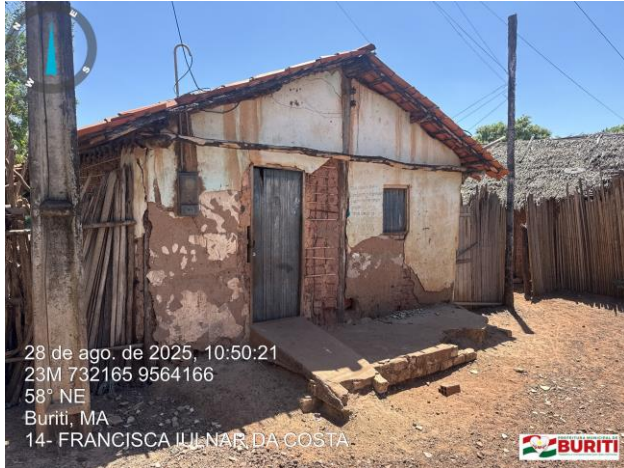
Figura 1: Foto do Terreno

- Superfície: A camada superficial do terreno apresenta uma cobertura de solo argiloso, estável e bem coeso, sem sinais de erosão ou movimentação recente, coberto por vegetação rasteira, em geral pasto.
- Capacidade de Suporte: Em profundidade, o solo revelou-se firme, com boa capacidade de suporte para as fundações previstas no projeto estrutural. Não foram observadas formações que indicassem a necessidade de intervenções corretivas ou modificações no projeto.
- Nível de Umidade: O terreno encontra-se em boas condições de drenagem natural, sem acúmulo de água ou indícios de saturação do solo. O nível de umidade do solo é compatível com a execução da obra.
- Topografia: A topografia do terreno é favorável para a execução da obra, com desníveis pouco acentuados que não demandam grandes movimentações de terra.
