RELATÓRIO DE SONDAAGEM

BENEFICIÁRIO: MARIA DOS MILAGRES DA CONCEIÇÃO

Este relatório tem por finalidade apresentar as condições do solo do terreno destinado à construção de Habitações no Programa FNHIS, localizado no Município de Buriti- MA. A análise foi realizada após vistoria in loco, com o objetivo de verificar a compatibilidade do solo com o projeto de fundações proposto.

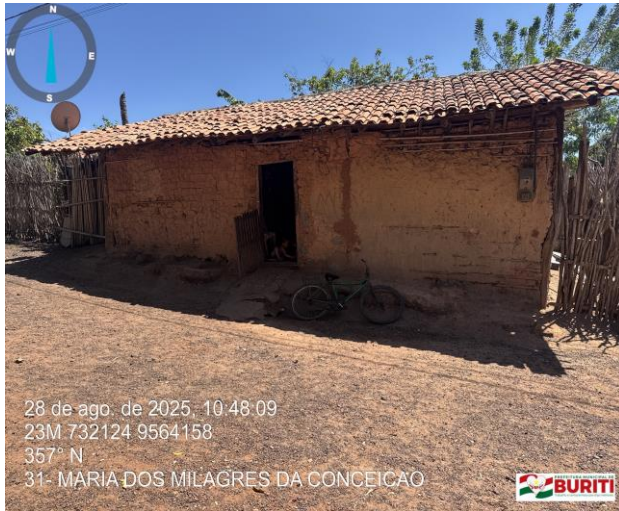
Figura 1: Foto do Terreno

- **Superfície:** A camada superficial do terreno apresenta uma cobertura de solo argiloso, estável e bem coeso, sem sinais de erosão ou movimentação recente, coberto por vegetação rasteira, em geral pasto.
- **Capacidade de Suporte:** Em profundidade, o solo revelou-se firme, com boa capacidade de suporte para as fundações previstas no projeto estrutural. Não foram observadas formações que indicassem a necessidade de intervenções corretivas ou modificações no projeto.
- **Nível de Umidade:** O terreno encontra-se em boas condições de drenagem natural, sem acúmulo de água ou indícios de saturação do solo. O nível de umidade do solo é compatível com a execução da obra.
- **Topografia:** A topografia do terreno é favorável para a execução da obra, com desníveis
