RELATÓRIO DE SONDAGEM

BENEFICIÁRIO: MARIA JOSE FAUSTINA DA SILVA

Este relatório tem por finalidade apresentar as condições do solo do terreno destinado à construção de Habitações no Programa FNHIS, localizado no Município de Buriti- MA. A análise foi realizada após vistoria in loco, com o objetivo de verificar a compatibilidade do solo com o projeto de fundações proposto.

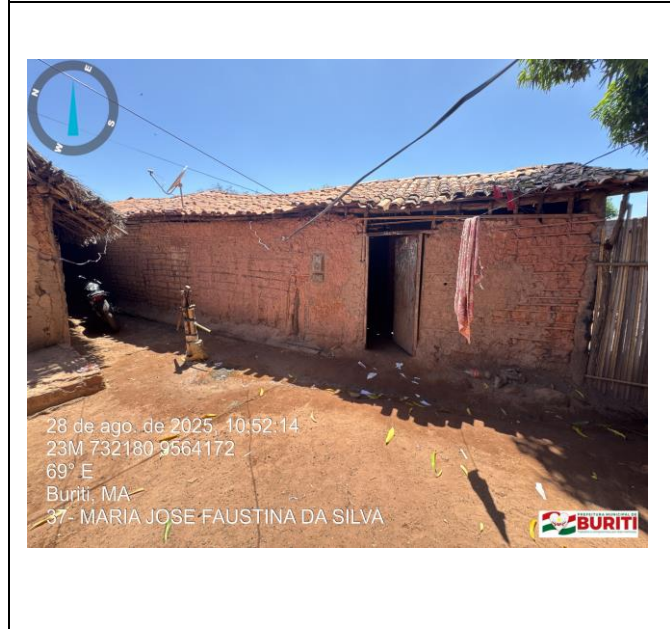
Figura 1: Foto do Terreno

- **Superfície:** A camada superficial do terreno apresenta uma cobertura de solo argiloso, estável e bem coeso, sem sinais de erosão ou movimentação recente, coberto por vegetação rasteira, em geral pasto.
- **Capacidade de Suporte:** Em profundidade, o solo revelou-se firme, com boa capacidade de suporte para as fundações previstas no projeto estrutural. Não foram observadas formações que indicassem a necessidade de intervenções corretivas ou modificações no projeto.
- **Nível de Umidade:** O terreno encontra-se em boas condições de drenagem natural, sem acúmulo de água ou indícios de saturação do solo. O nível de umidade do solo é compatível com a execução da obra.
- **Topografia:** A topografia do terreno é favorável para a execução da obra, com desníveis

pouco acentuados que não demandam grandes movimentações de terra.
