RELATÓRIO DE SONDAAGEM

BENEFICIÁRIO: ROSINEIDE DE SOUSA

Este relatório tem por finalidade apresentar as condições do solo do terreno destinado à construção de Habitações no Programa FNHIS, localizado no Município de Buriti- MA. A análise foi realizada após vistoria in loco, com o objetivo de verificar a compatibilidade do solo com o projeto de fundações proposto.

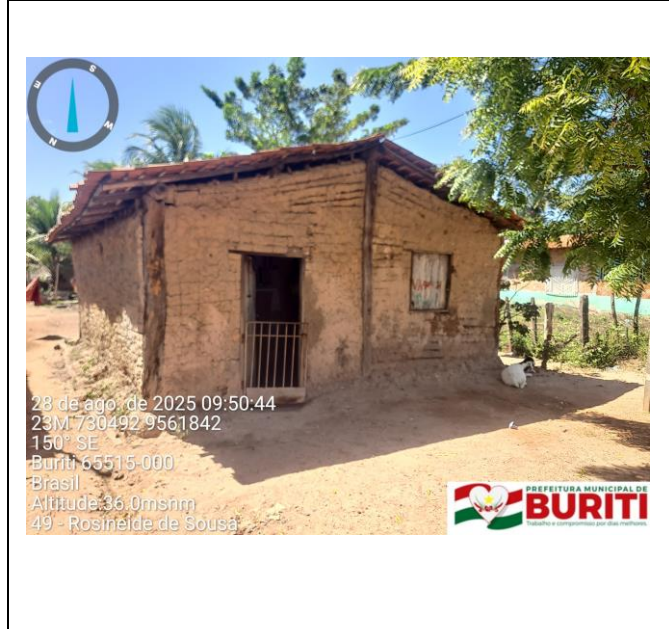
Figura 1: Foto do Terreno

- Superfície: A camada superficial do terreno apresenta uma cobertura de solo argiloso, estável e bem coeso, sem sinais de erosão ou movimentação recente, coberto por vegetação rasteira, em geral pasto.
- Capacidade de Suporte: Em profundidade, o solo revelou-se firme, com boa capacidade de suporte para as fundações previstas no projeto estrutural. Não foram observadas formações que indicassem a necessidade de intervenções corretivas ou modificações no projeto.
- Nível de Umidade: O terreno encontra-se em boas condições de drenagem natural, sem acúmulo de água ou indícios de saturação do solo. O nível de umidade do solo é compatível com a execução da obra.
- Topografia: A topografia do terreno é favorável para a execução da obra, com desníveis pouco acentuados que não demandam grandes movimentações de terra.
